Liikenneturvallisuustarkastus

- * Länsiväylä
- * Paasikiventie-Kekkosentie-Teiskontie

Tielaitoksen
selvityksiä

2/1998

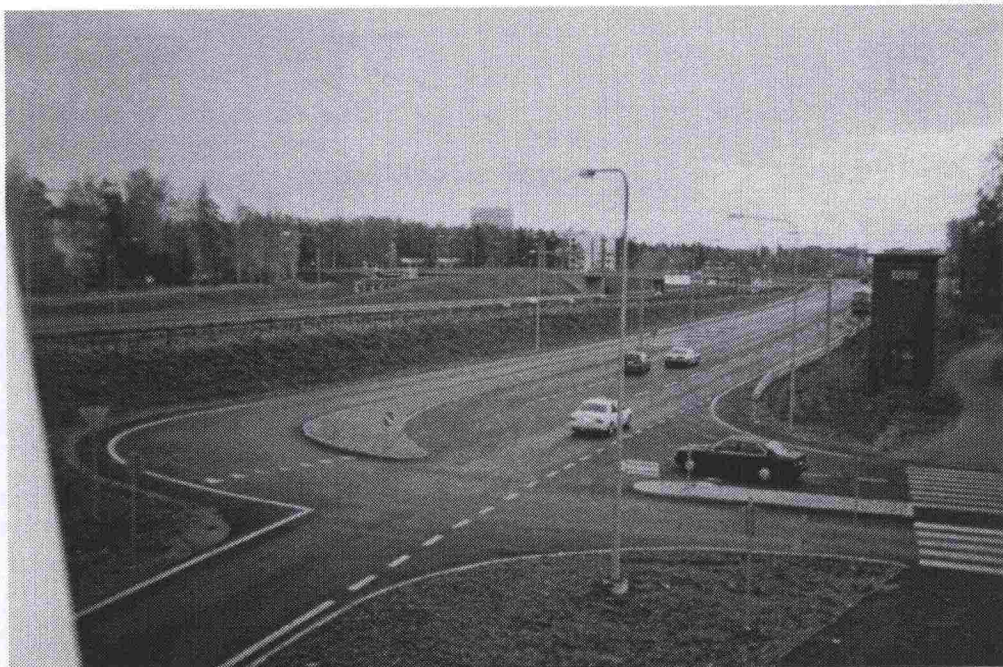
Bussirampin ja Westendinkadun liittymä, jossa on tapahtunut risteämisonnettomuuksia sekä Westendinkadulla peräänajo-onnettomuuksia. Westendistä tulevilla on kärkeäkolmio.

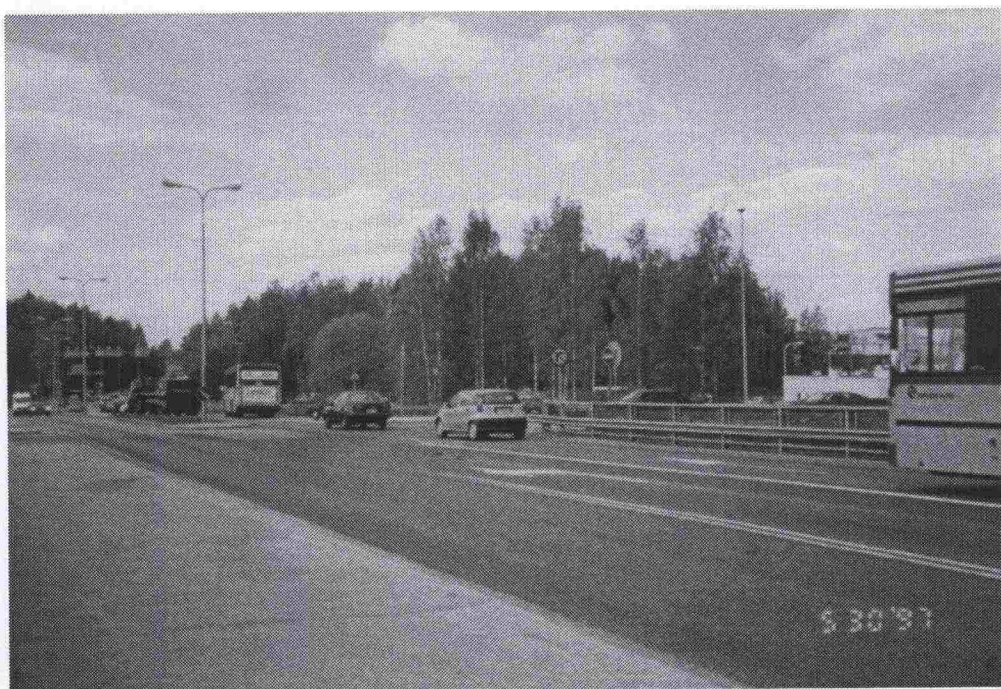
Finnoontien ja Länsiväylän rampin liittymä sekä Kuitinmäentien valo-ohjattu liittymä; liittymäväli on lyhyt. Ruuhka-aikana autojonot voivat ulottua Länsiväylälle saakka.

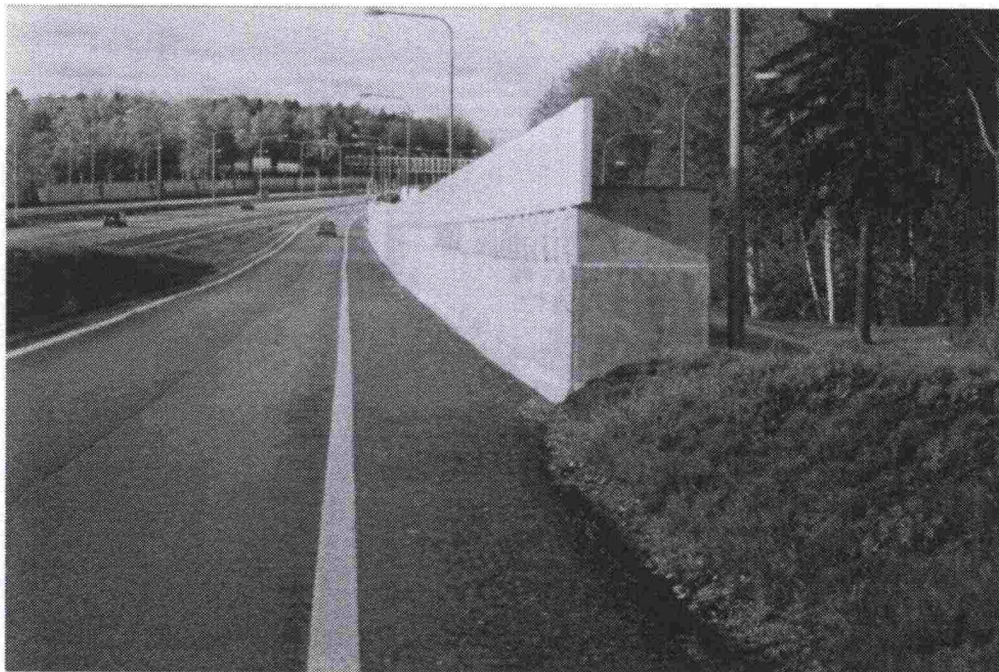
Meluesteen pää on suojaamatta Etelätuulentien rampilla Hangon suuntaan

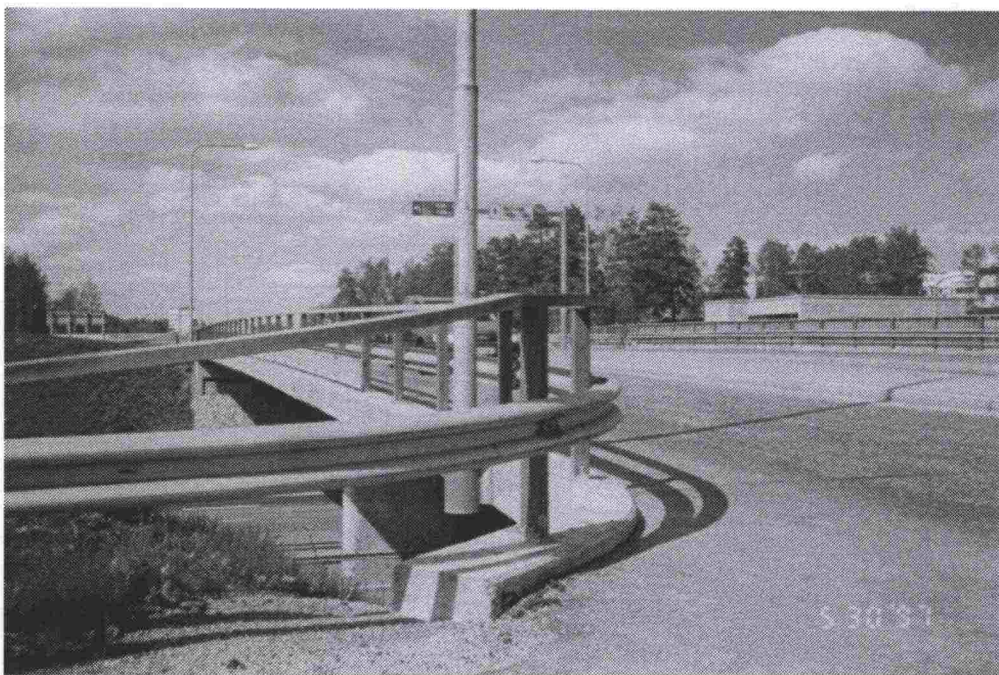
Siltakaide ja verkko estävät näkyvyyttä kääntyessä rampilta Etelätuulentielle

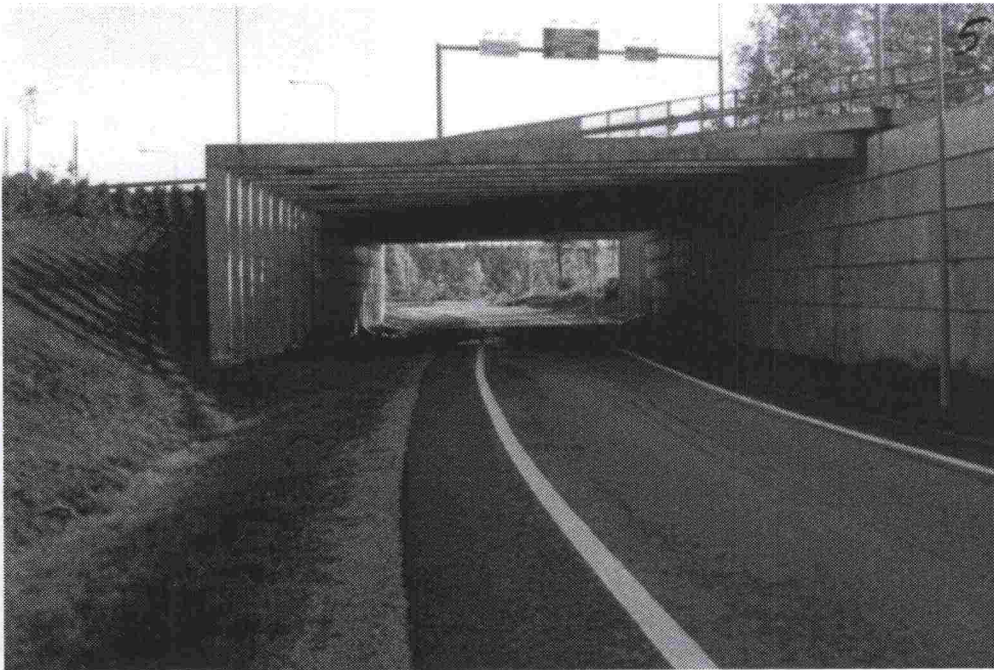
Tapiolansillan silta-tilareja on suojaamatta Hangosta Otaniemeen johtavalla rampilla.

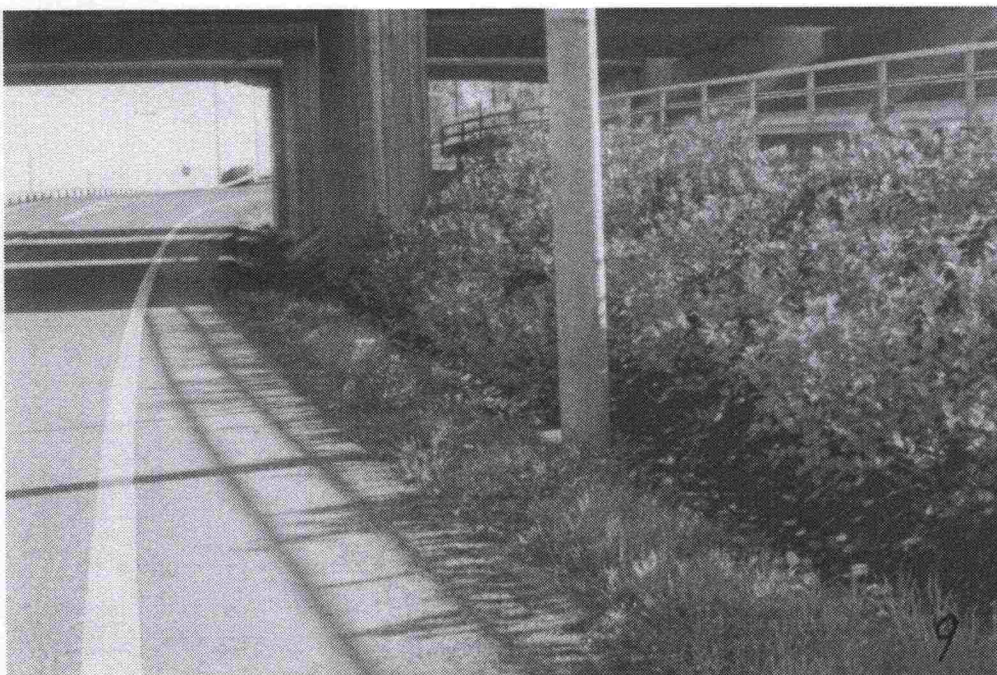
Silta-tilarit ja portaalin jalusta ovat suojaamatta Otaniemen silmukkarampilla.

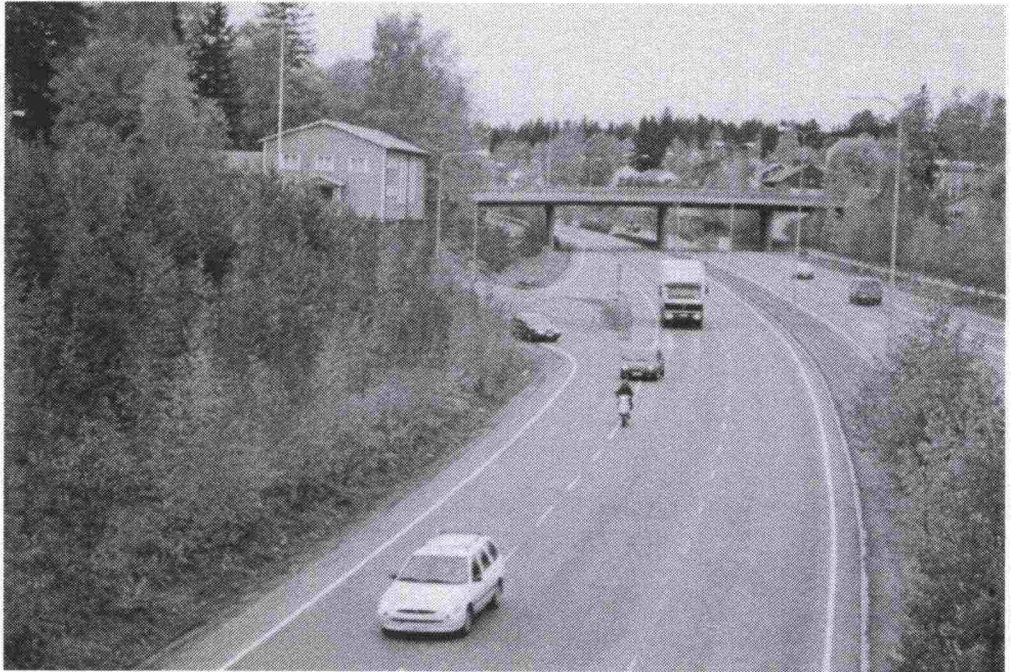
Kekkosen tien ja Teiskontien eritasoliittymä; sekoittumisalue Kekkosen tiellä on erittäin lyhyt.

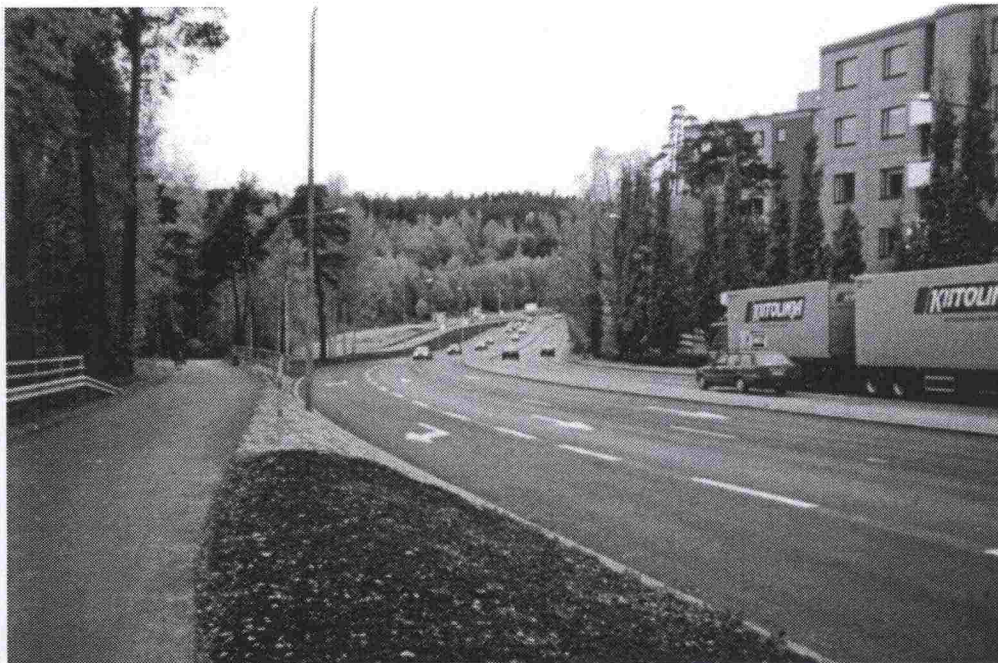
4. Haarlan mutka	Melko jyrkkä lasku ja jyrkkä mutka oikealle kaupungista päin tullessa. Liukkaalla ulosajoja, mutkaan ajetaan liian nopeaan. Pienisäteinen kaarre (R=150m) varsinkin lännen suuntaan jyrkähkön alamäen jälkeen tuottaa yllätyksiä etenkin talvikeleillä. Suuret liikennemäärät korostavat ongelmaa. Haarlan mäessä liukkaalla perävaunulliset jäävät kiinni.	Nykyinen nopeusrajoitus on 60 km/h, jota ehdotetaan alennettavaksi 50 km/h. Yleissuunnitelmassa ratkaisuksi on esitetty tunnelia.

Haarlan mutka Paasikiventiellä, jossa on tapahtunut suistumisonnettomuuksia.

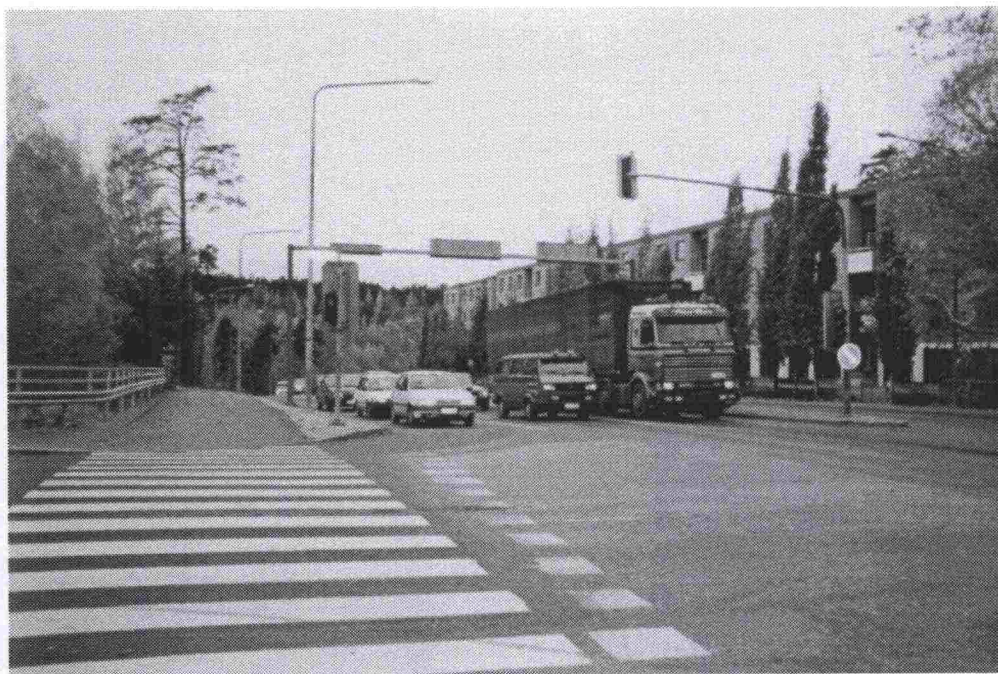
Sepänkadun valo-ohjattu liittymä Paasikiventiellä on ahdas kääntyvälle raskaalle liikenteelle. Lisäksi mäki on liukkaalla kelillä ongelma.

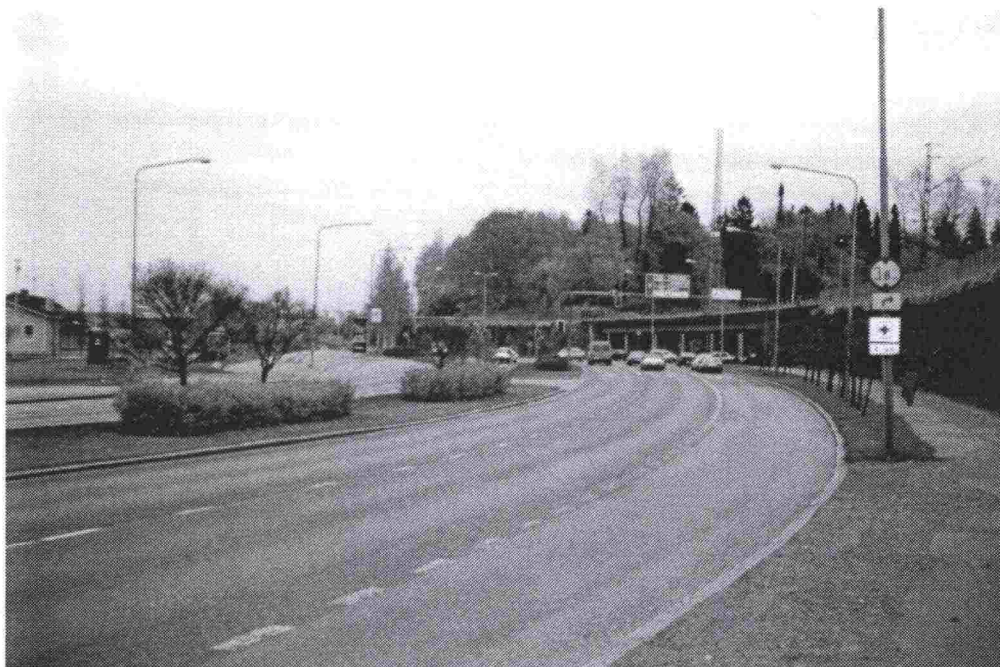
Mustanlahdenkadun liittymä Paasikiventiellä on Tampereen vilkkaimpia ja onnettomuusaltimpia. Liittymässä on tapahtunut peräänajo- ja risteämisonnettomuuksia.

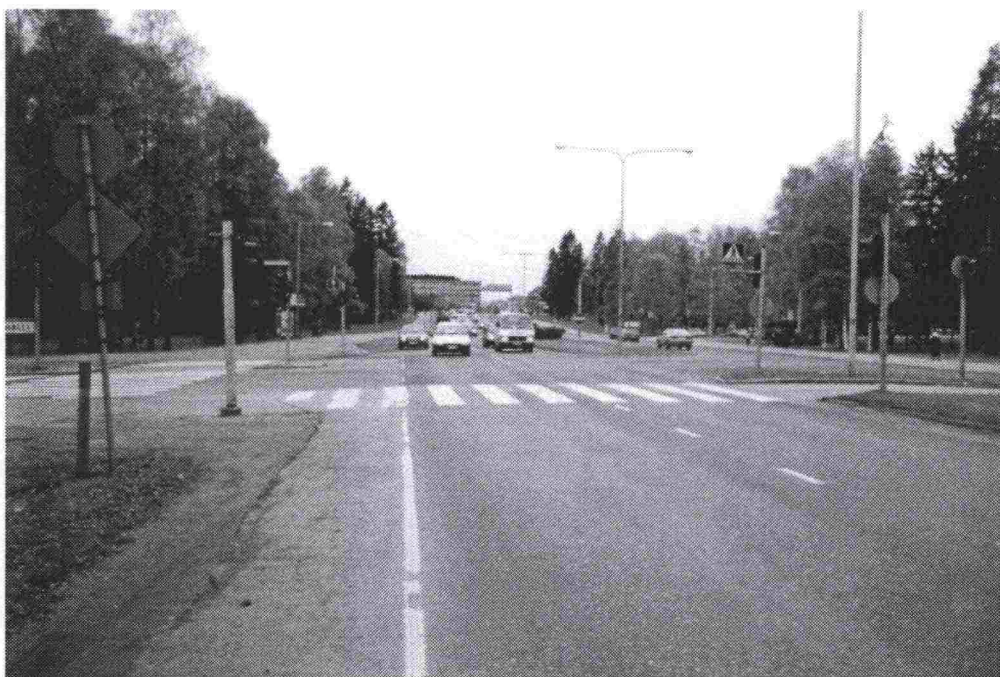
Kissanmaankadun liittymä ja Kuntokadun liittymä Teiskontieellä sijaitsevat hyvin lähekkäin. Näissä liittymissä on runsaasti Teiskontietä ylittävää kevyttä liikennettä.
